**Выкопировка из Технического заключения ООО "Химтек" № 20/05-ТЗК
по результатам обследования многоквартирного дома (МКД), расположенного
по адресу: Московская область, город Мытищи, улица Трудовая 22 и
теплового пункта (ИТП), расположенного по адресу: Московская область,
город Мытищи, улица Трудовая 22»**

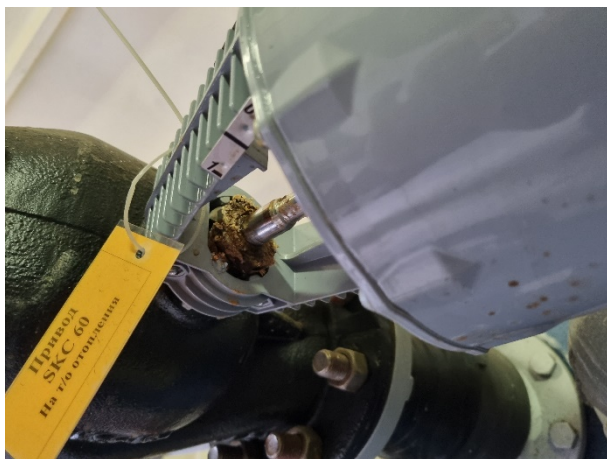
1. Образование известковых отложений в области фиксирующей гайки запорно-регулирующего клапана Ду100мм серии VVF (Рисунок 13);
2. Не установлена ручка ручного регулирования электрогидравлического привода siemens sks60 (Рисунок 14);

Рисунок 13 (образование известковых отложений в области фиксирующей гайки запорно-регулирующего клапана)

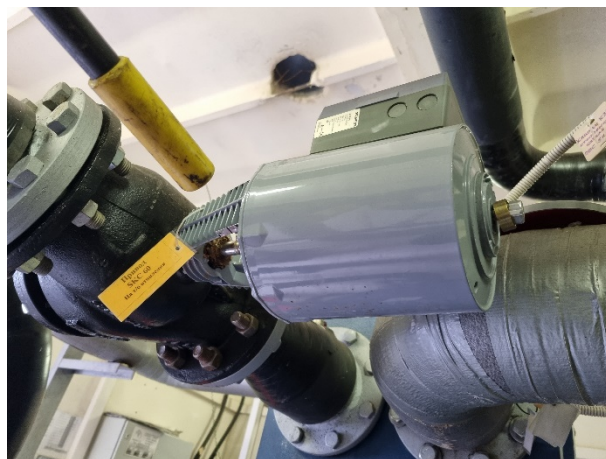
Рисунок 14 (не установлена ручка ручного регулирования электрогидравлического привода)

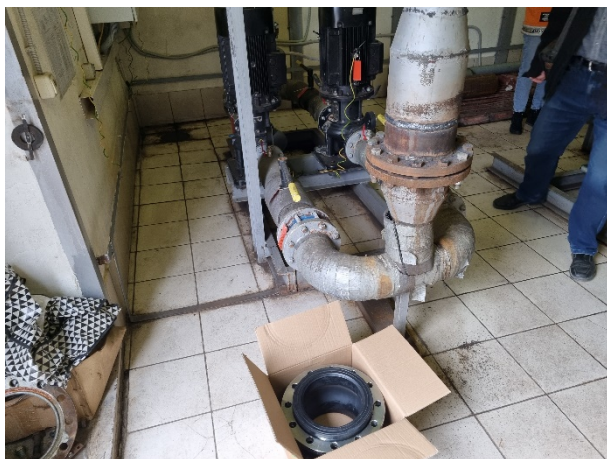
3. Не установлен виброкомпенсатор насосного оборудования системы отопления (Рисунок 15);
4. Образование известковых отложений на поверхности корпуса расходомера ВСТН Ду150 в области соединения турбины и измерительного блока (Рисунок 16);

Рисунок 15 (не установлен виброкомпенсатор насосного оборудования системы отопления)

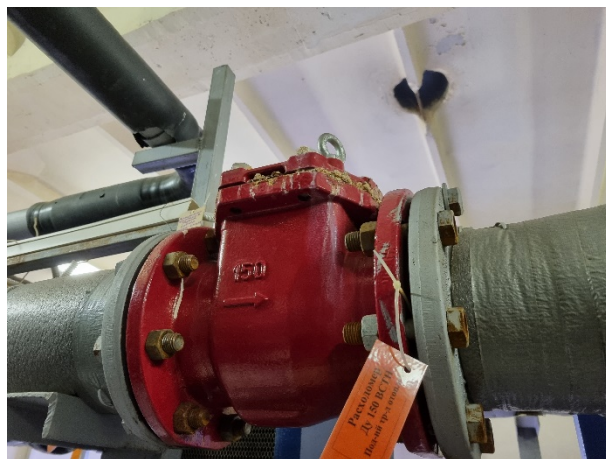
Рисунок 16 (образование известковых отложений на поверхности расходомера)

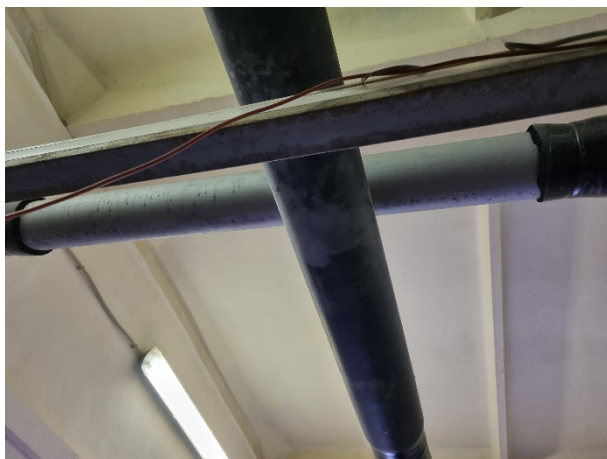
5. Повреждения целостности или частичное отсутствие изоляции оборудования и трубопроводов ИТП (Рисунок 17, 18);
6. Образование конденсата на поверхности оборудования ХВС (Рисунок 19);

Рисунок 17 (частичное отсутствие изоляции)

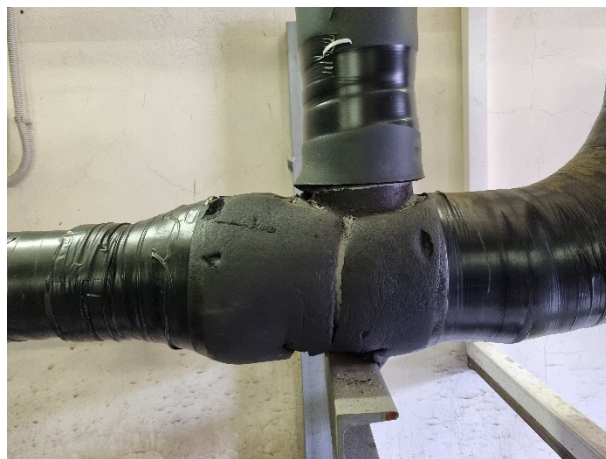
Рисунок 18 (повреждения целостности изоляции)

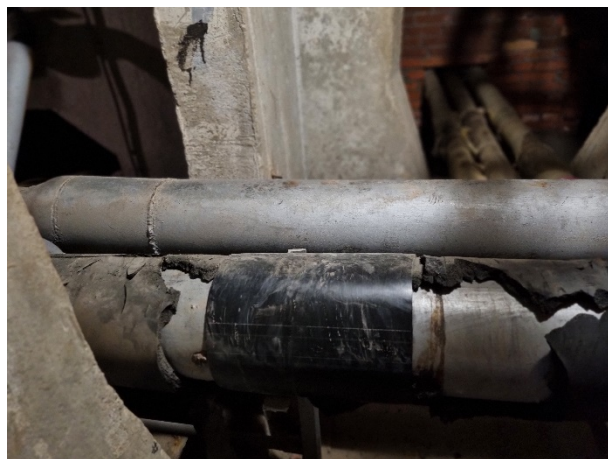
7. Повреждение или отсутствие изоляции трубопроводов смонтированных в техподполье МКД (Рисунок 20, 21);
8. Некоторые трёхходовые краны, предназначенные для установки манометров перекрыты, так как манометры в них отсутствуют (Рисунок 22);

Рисунок 20 (на обратном трубопроводе системы отопления отсутствует изоляция, на подающем трубопроводе системы отопления изоляция повреждена.)

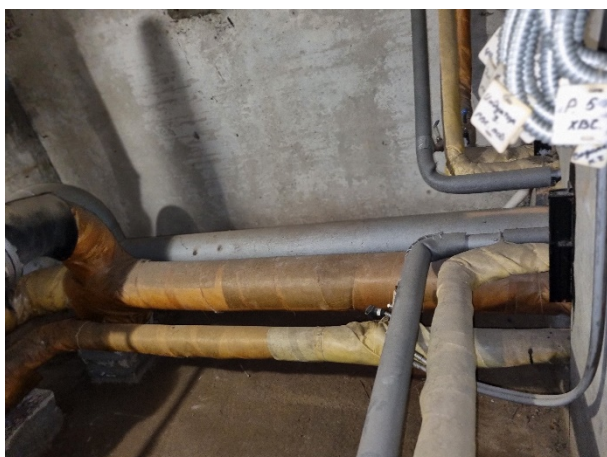
Рисунок 21 (на обратном трубопроводе системы отопления отсутствует изоляция.)

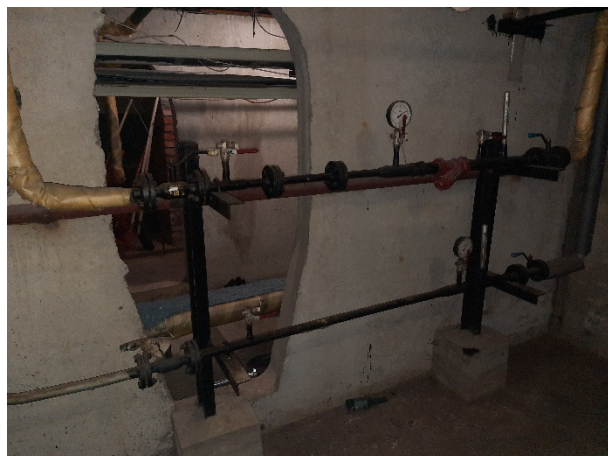
Рисунок 22 (трёхходовые краны, предназначенные для установки манометров перекрыты так как манометры в них отсутствуют.)

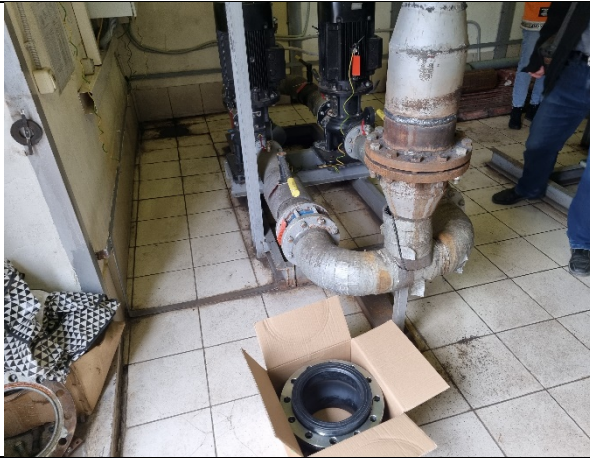
01	Не установлен виброкомпенсатор на подающий трубопровод. Не выполняются требования пунктов 13.7 14.2.4 СП 50.13258002022.
2	ИТП

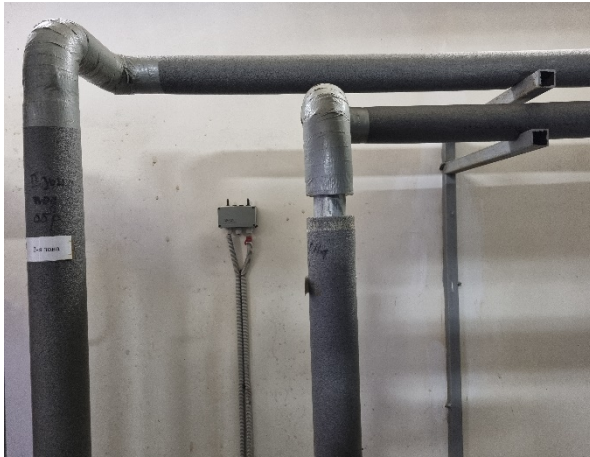
02	Участок с отсутствующей изоляцией. Не выполняются требования пункта 14.10 СП 60.13330.2020, 4.2. СП 61.13330.2020 и пункта 9.1.39 ПТЭТЭ
3	ИТП

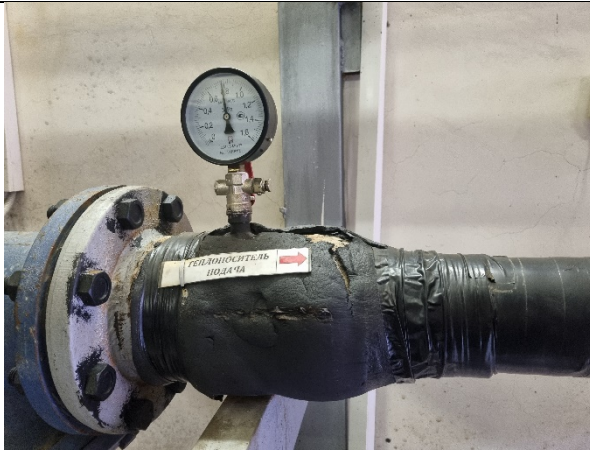
03	Повреждение изоляции. Не выполняются требования пункта 14.10 СП 60.13330.2020, пункта 4.2. СП 61.13330.2020 и пункта 9.1.39 ПТЭТЭ

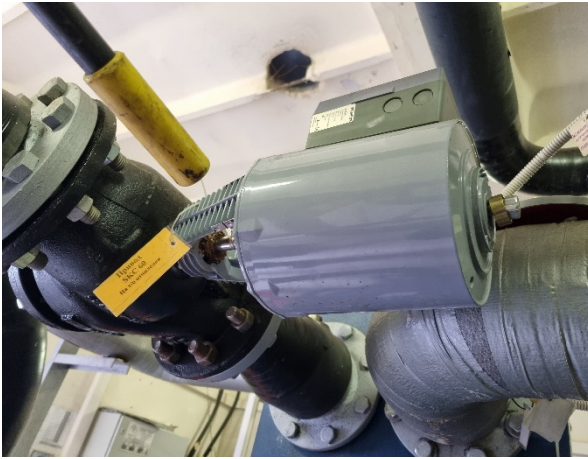
10	<p>Не установлена ручка ручного регулирования электрогидравлического привода.</p> <p>Не соответствие рабочей комплектации привода, ограничение работоспособности.</p>
11	ИТП

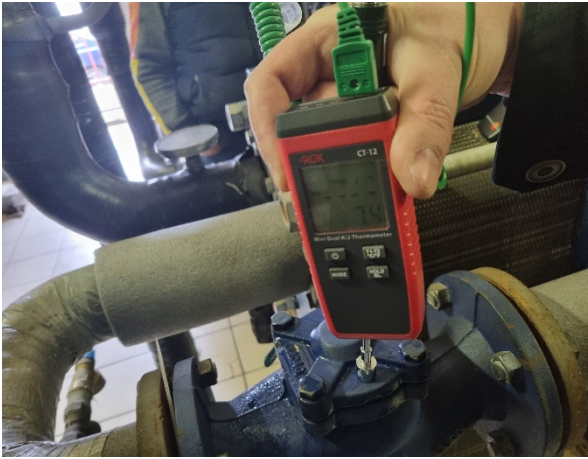
11	<p>Конденсат на поверхности расходомера ХВС. Отсутствует изоляция расходомера.</p> <p>Не выполняются требования пункта 14.10 СП 60.13330.2020 и пункта 4.2. СП 61.13330.2020.</p>
12	ИТП

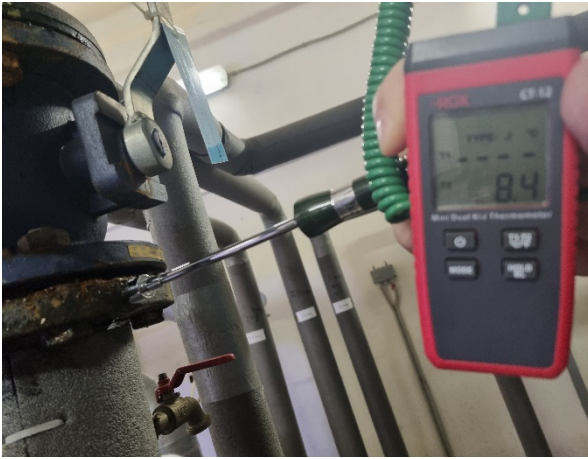
12	<p>Конденсат и образование коррозии в области фланцевого соединения шарового крана с трубопроводом ХВС. Отсутствует изоляция шарового крана.</p> <p>Не выполняются требования пункта 14.10 СП 60.13330.2020 и пункта 4.2. СП 61.13330.2020.</p>

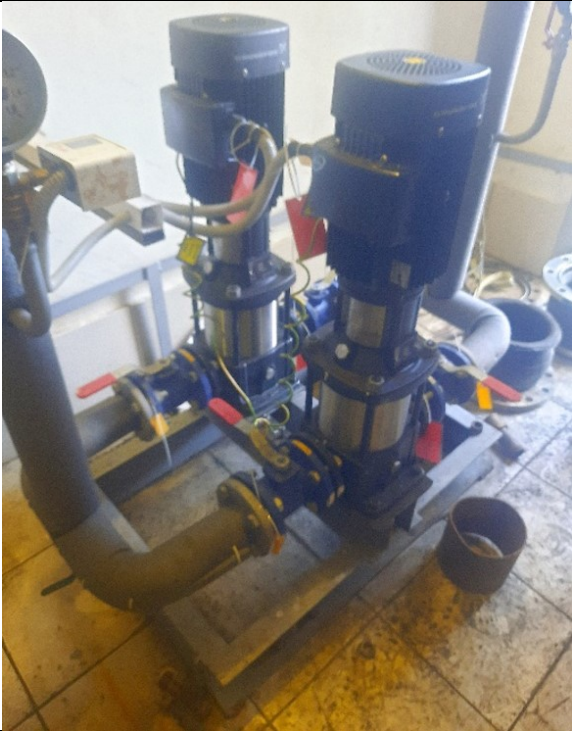
13	<p>Не исправен подпиточный насос Ду40 3х380 (CR10-5 Grundfoss) – на момент обследования отключён.</p> <p>Не выполняются требования и пункта 9.1.52. ПТЭТЭ</p>
14	Техническое подполье МКД

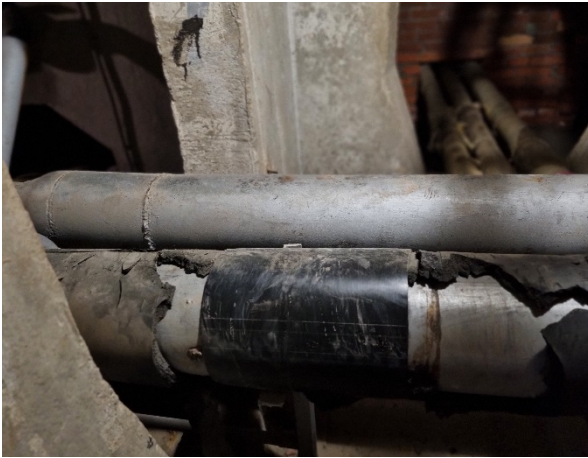
14	<p>На обратном трубопроводе системы отопления отсутствует изоляция. На подающем трубопроводе системы отопления изоляция повреждена.</p> <p>Не выполняются требования пункта 14.10 СП 60.13330.2020, пункта 4.2. СП 61.13330.2020 и пункта 9.3.7 ПТЭТЭ</p>

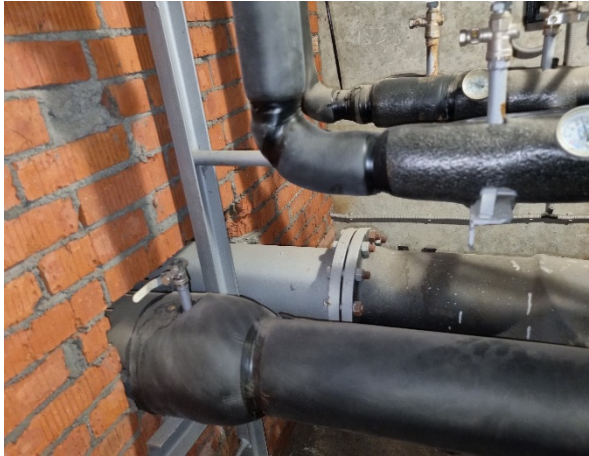
15	На обратном трубопроводе системы отопления отсутствует изоляция. Не выполняются требования пункта 14.10 СП 60.13330.2020, пункта 4.2. СП 61.13330.2020 и пункта 9.3.7 ПТЭТЭ
16	Техническое подполье МКД

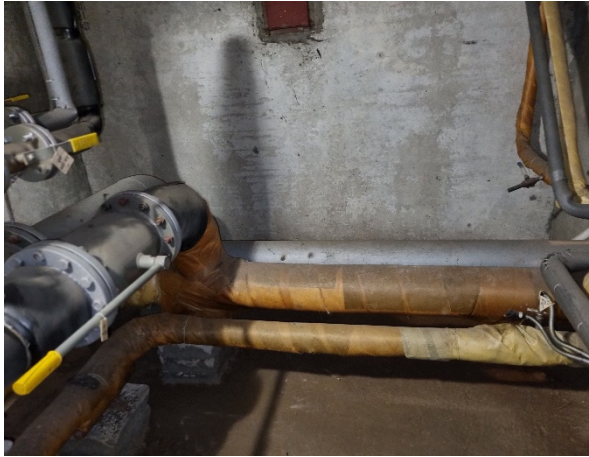
16	На обратном трубопроводе системы отопления отсутствует изоляция. Не выполняются требования пункта 14.10 СП 60.13330.2020, пункта 4.2. СП 61.13330.2020 и пункта 9.3.7 ПТЭТЭ
17	Техническое подполье МКД

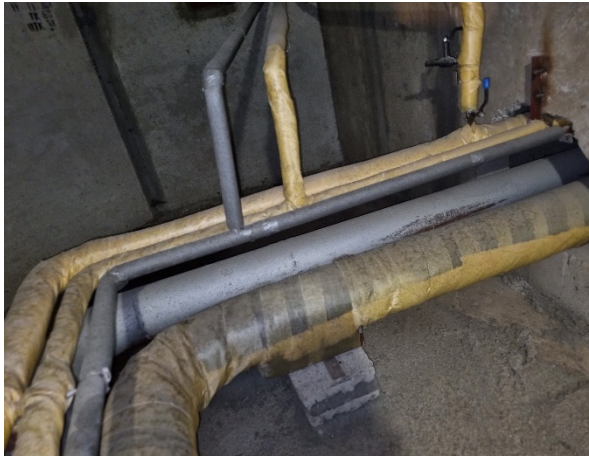
17	На обратном трубопроводе системы отопления отсутствует изоляция. Не выполняются требования пункта 14.10 СП 60.13330.2020, пункта 4.2. СП 61.13330.2020 и

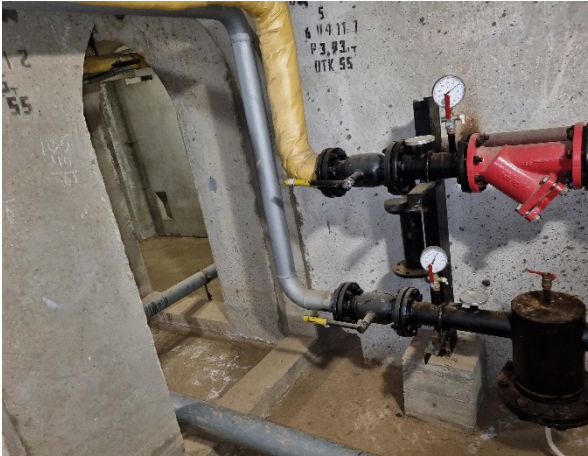
18	На обратном трубопроводе системы отопления отсутствует изоляция. Не выполняются требования пункта 14.10 СП 60.13330.2020, пункта 4.2. СП 61.13330.2020 и пункта 9.3.7 ПТЭТЭ
19	Техническое подполье МКД

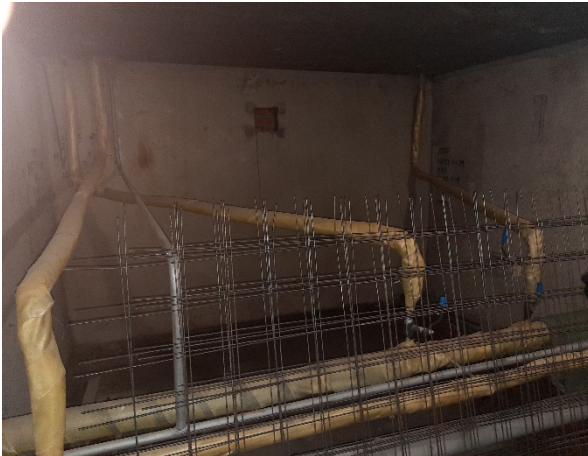
19	На обратном трубопроводе системы отопления отсутствует изоляция. Не выполняются требования пункта 14.10 СП 60.13330.2020, пункта 4.2. СП 61.13330.2020 и пункта 9.3.7 ПТЭТЭ

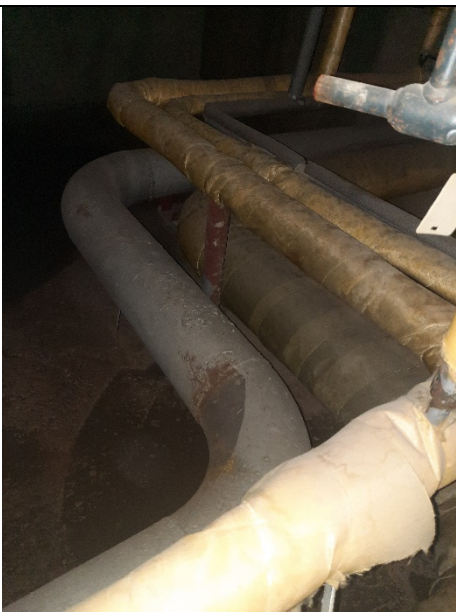
20	На обратном трубопроводе системы отопления отсутствует изоляция. Не выполняются требования пункта 14.10 СП 60.13330.2020, пункта 4.2. СП 61.13330.2020 и пункта 9.3.7 ПТЭТЭ
21	Техническое подполье МКД

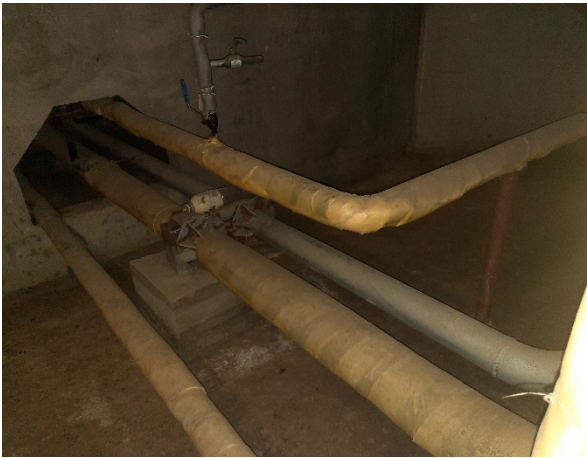
21	На обратном трубопроводе системы отопления отсутствует изоляция. Не выполняются требования пункта 14.10 СП 60.13330.2020, пункта 4.2. СП 61.13330.2020 и пункта 9.3.7 ПТЭТЭ
22	Техническое подполье МКД

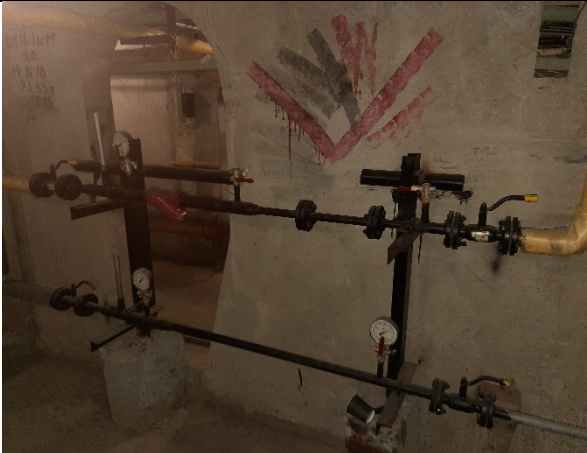
22	Не установлены манометры на подъездном тепловом узле. Не выполняются требования пункта 12.12 СП 50.13258002022.
